# 膜パッチ比色分析 (Modified ASTM D8323-20)報告書

発電所名 ○○発電所

設備名 2号機EHC

油種 リン酸エステル作動油 (Fyrquel EHC)

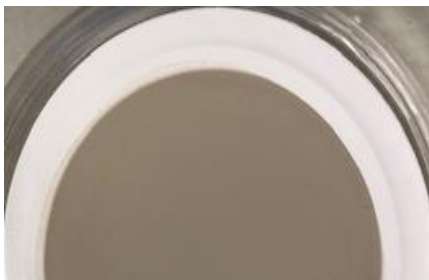
比色分析に用いた膜パッチ写真

| 分析結果 | | |
|---|---|---|
| <ul style="list-style-type: none"> <li>・ ΔE値が目標値を超えており前回より増加しています。</li> <li>・ ΔL値が前回より増加しています。</li> </ul> | | |

- ・  $\Delta a + \Delta b$ 値が前回より少し増加しています。
- ・ パッチ重量は目標値以内でした。
