# 膜パッチ比色分析 (Modified ASTM D8323-20)報告書

発電所名 ○○発電所

設備名 2号機EHC

油種 リン酸エステル作動油 (Fyrquel EHC)

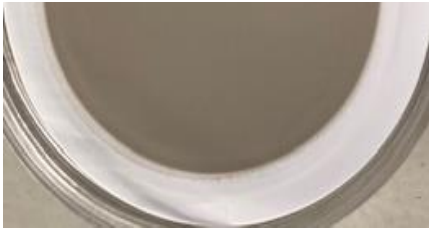
| 分析結果 | | |
|---|---|---|
| <ul style="list-style-type: none"> <li>・ ΔE値が目標値を超えており前回より増加しています。</li> <li>・ ΔL値が前回より増加しています。</li> </ul> | | |

- ・  $\Delta a + \Delta b$ 値が前回より少し増加しています。
- ・ パッチ重量は目標値以内でした。
